1. Resumen ejecutivo

Implementación De Filtro de Súper Aislación PDM Aglietto Ingeniería:

Mantenimiento - Familia Zuccardi

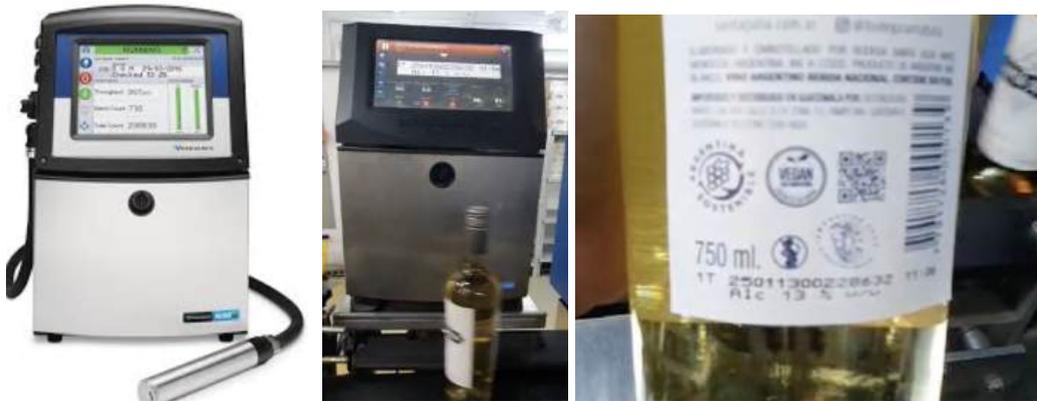
Durante una visita técnica realizada por el equipo de **Aglietto Ingeniería**, empresa especializada en soluciones de calidad de energía, se identificó una problemática recurrente en la línea de fraccionamiento del sistema de impresión de etiquetas.

El inconveniente principal se centraba en la **acumulación excesiva de suciedad en el cañón de impresión** de la impresora VIDEO JET, afectando directamente la calidad de impresión y requiriendo frecuentes tareas de mantenimiento. El análisis determinó que dicha suciedad era consecuencia de **interferencias estáticas generadas por armónicos presentes en la red eléctrica**.

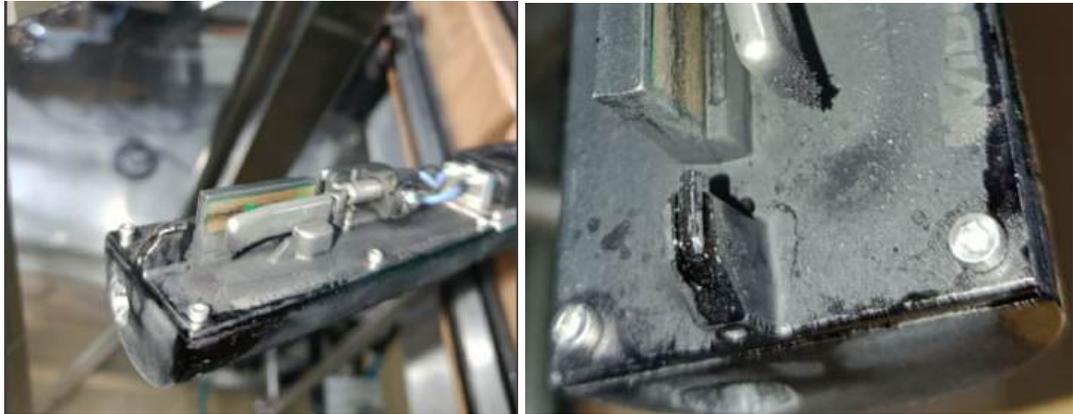
Imagen 1: Sin filtro PDM: La impresora muestra una mayor acumulación de suciedad en el cañón.

- **Disminución en la calidad de impresión:** Volvieron a aparecer borrones y falta de nitidez en las etiquetas.
- **Incremento en la acumulación de suciedad:** El cañón mostró nuevamente altos niveles de residuos.
- **Mayor frecuencia de mantenimiento:** Fue necesario intervenir con mayor periodicidad para limpiar y recuperar la funcionalidad del sistema.

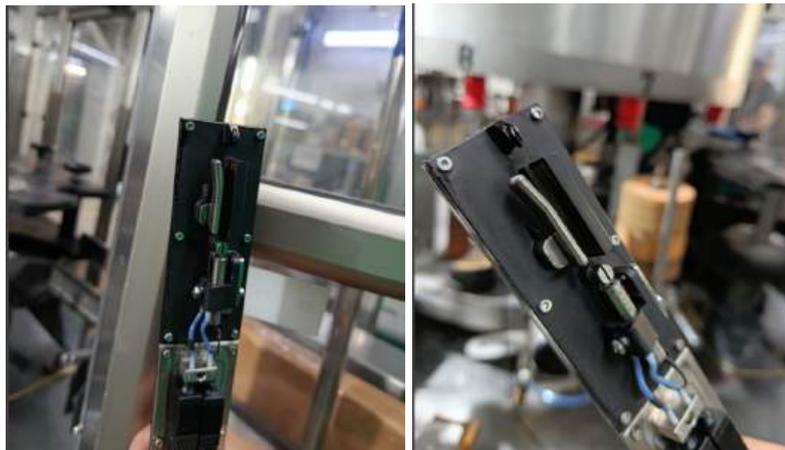
Imagen 2: Con filtro PDM: Se observa una impresora limpia y sin acumulación de suciedad en el cañón de impresión.

- **Calidad de impresión mejorada:** Las etiquetas presentaron mayor nitidez y uniformidad, eliminando defectos como borrones o falta de definición.
 - **Reducción notable de la suciedad:** La acumulación de residuos en el cañón fue mínima, disminuyendo la necesidad de tareas de limpieza.
 - **Mayor estabilidad:** No se reportaron paradas por fallas ni interrupciones en el proceso de impresión, consolidando la eficiencia operativa.
-
