# Caso de éxito

## Predictivo en Electrónica CEOP

Calidad de Energía Orientada a Procesos

**AGROINDUSTRIA**  
**(Equipo de ordeño)**

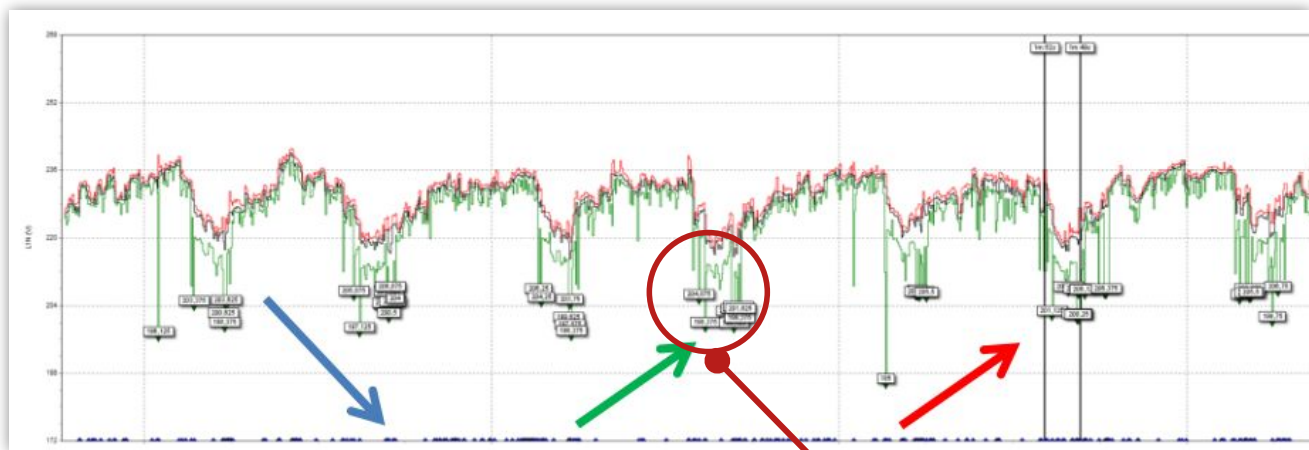
Este tipo de huecos no causan quema de placas

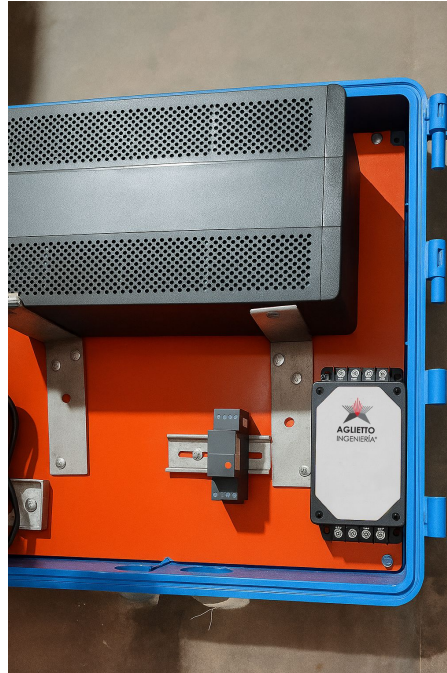
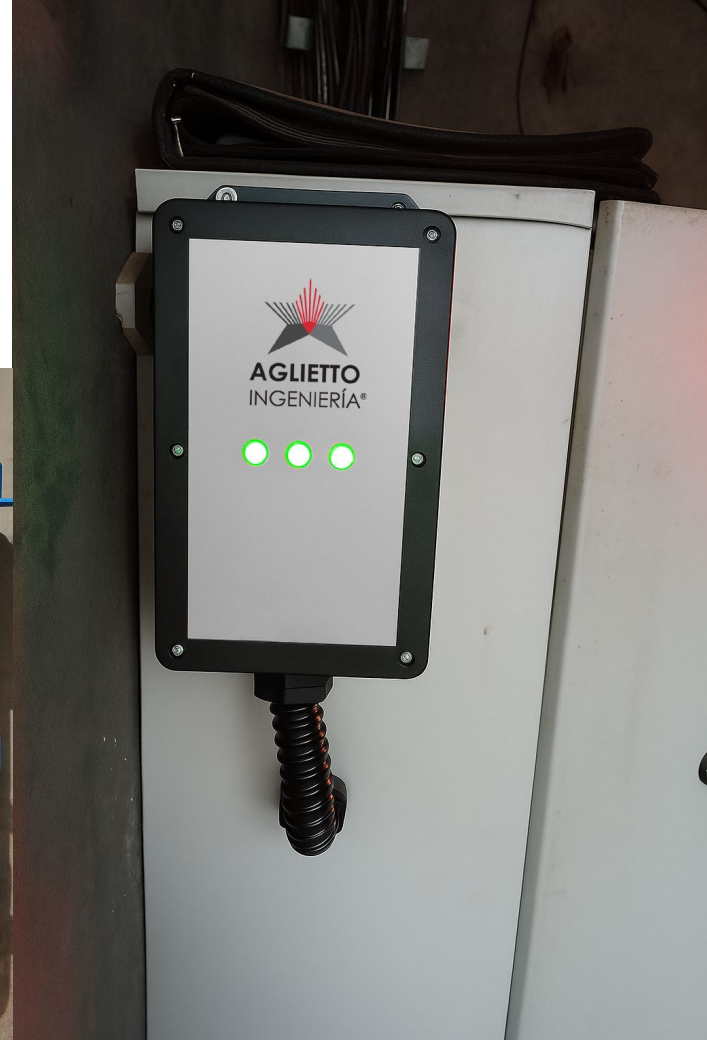
# 3 INSTALACIÓN DE FILTROS Implementación (Filtrado)

- 2 escalones de filtrado
- Regulación de tensión en placa electrónica

Se coloca un supresor en tablero principal y en la entrada de UPS para alimentar equipos electrónicos.
